# Ecohydrologisch onderzoek Natura2000

## Leemkuilen

**Projectgegevens:**

Projectnummer: 201013  
Datum: 06-05-2025  
Projectleider:

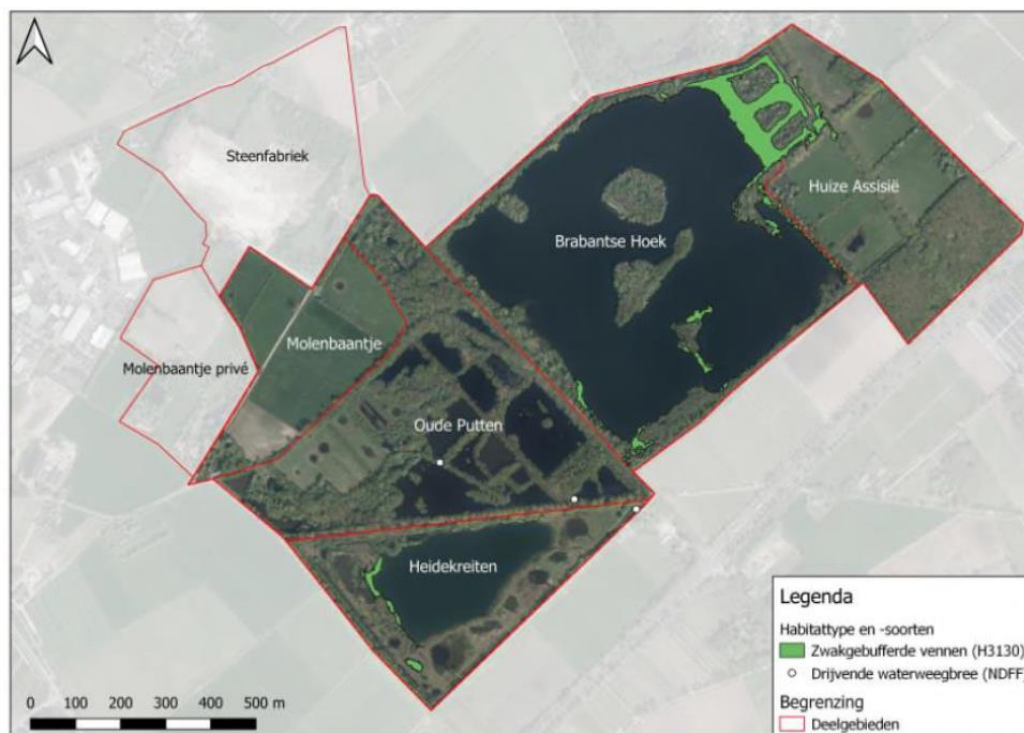
Figuur 1: Ligging van het projectgebied en aangewezen habitattypen en soorten. Links het industriegebied van Udenhout.

De Leemkuilen (ook vaak Leemputten genoemd) vallen binnen het Natura2000-gebied de Loonse en Drunense duinen & Leemkuilen en is tevens een Natte Natuurparel (NNP). De ligging van het projectgebied de Leemkuilen is weergegeven in figuur 1. In de figuur zijn ook de vindplaatsen van de Drijvende Waterweegbree (*Luronium natans*, H) aangegeven en de gebiedsdelen die zijn aangewezen als habitattype zwakgebufferd ven (H3130). Het gebied de Leemkuilen is ongeveer 115 ha groot en in beheer bij Brabants Landschap. Het is onderdeel van het Natura2000-gebied “Loonse en Drunense Duinen & Leemkuilen” (131). De zwakgebufferde vennen vormen potentiële leefgebieden van de Habitatrichtlijnsoort kamsalamander (H1166) waarvan in de Natuurdoelanalyse 2023 is vermeld: de kwaliteit van het oostelijke deel is slecht, de kwaliteit in het westelijke deel is goed. Het soortbeschermingsplan voor de drijvende waterweegbree in Noord-Brabant (Lucassen et al., 2007) beschrijft een sterke achteruitgang van de soort in de Leemkuilen, door eutrofiëring door boomopslag en bladinvall (watercrassula vormt volgens het beheerplan mogelijk ook een bedreiging). De drijvende waterweegbree is in de monitoringsronde van 2019-2021 niet meer aangetroffen in Leemkuilen (NDA2023: bron: Kranenbarg et al., 2021). Daarnaast vormt de Leemkuilen een belangrijk leefgebied voor de boomkikker (*Hyla arborea*).

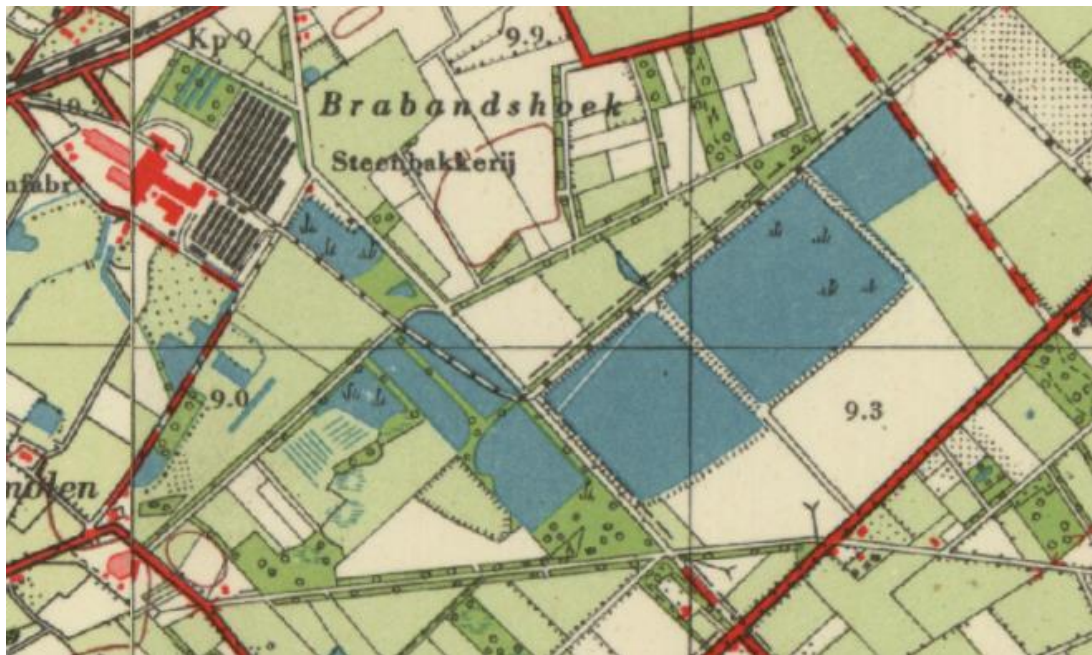
Figuur 2: Eerste leemkuilen aangelegd in de jaren '50 voor de fabricage van bakstenen (bron: historische topografische kaart 1960 arcgisonline)

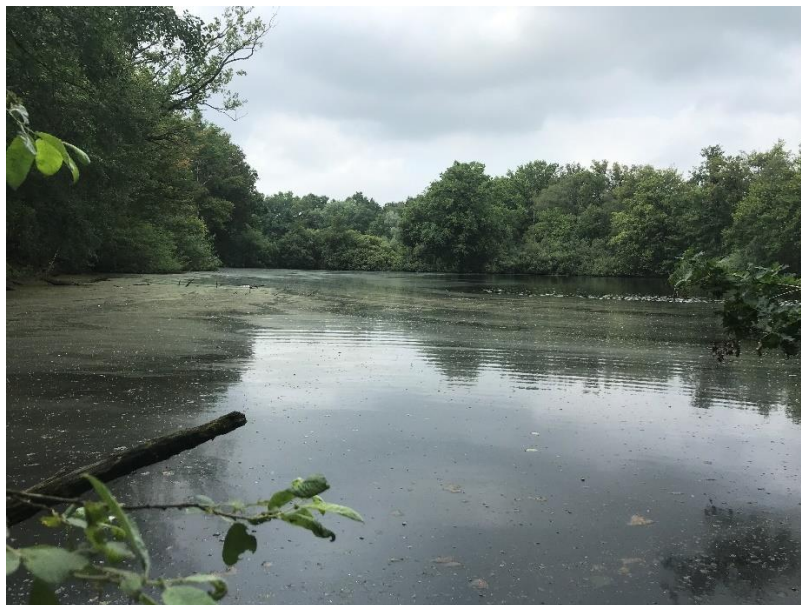
Foto 1: Oude leemkuil K7.

In de huidige situatie zijn de oude leemkuilen vrij ondiep en omgeven door leemdijken waarop oude eiken en wilgen groeien. Door de grote hoeveelheid bladval is er sprake van ophoping van blad op de bodem, waardoor regelmatig sprake is van algenbloei (zie Foto 1).

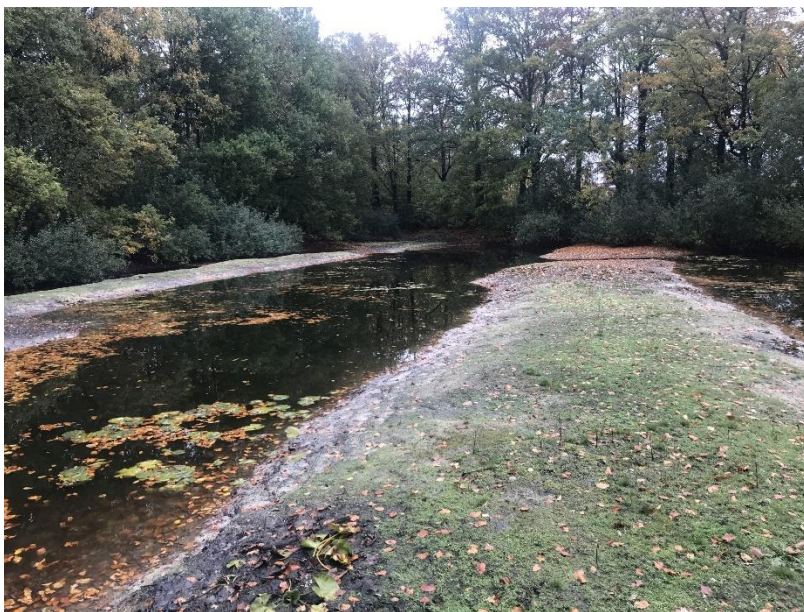
*Foto 2: In het kader van natuurontwikkeling aangelegde Nieuwe leemkuil met hierin zichtbaar de gradiënt in bodemhoogte om geleidelijke droogval in de zomer mogelijk te maken. De foto is genomen tijdens het oriënterende veldbezoek in het zeer droge najaar van 2020.*

- Het grootste deel van de bodem in de winter is geïnundeerd en in de zomer droogvalt.
- Een klein deel van de bodem van de putten zo hoog ligt dat het in zeer natte winters niet inundeert,
- Een klein deel van de bodem van de putten zo laag ligt dat deze in zeer droge zomers niet droogvalt.

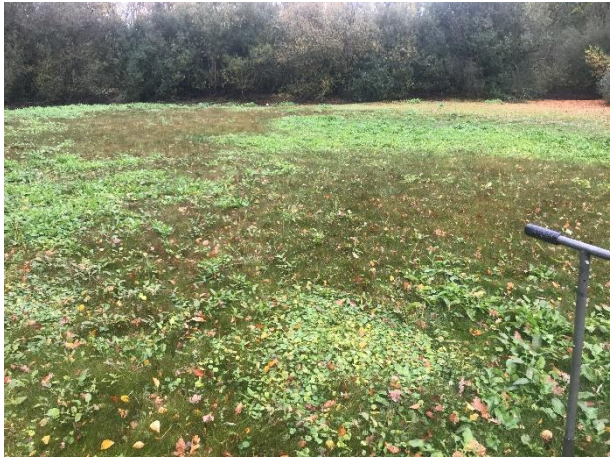
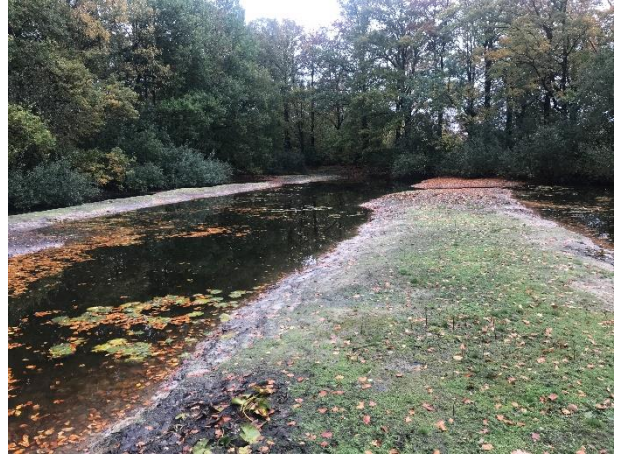
*Foto 3: Links: in een zeer droge einde zomersituatie van 2021 volledig drooggefallen nieuwe leemkuil K6 in de zuidoosthoek van de nieuwe leemkuilen met een bodemhoogte van 7,3 m. +NAP. Rechts: gedeeltelijk drooggefallen kuil K2, de droogvallende zandruggen zijn goed zichtbaar.*

Alleen tijdens de zeer droge einde-zomerperiode in november 2020 was kuil K6 geheel drooggefallen (zie Foto 3 - links). In kuil K1 en K2 (zie Foto 3 – rechts) waren de zandruggen drooggefallen, in overige kuilen waren ook grotere en kleinere delen drooggefallen.

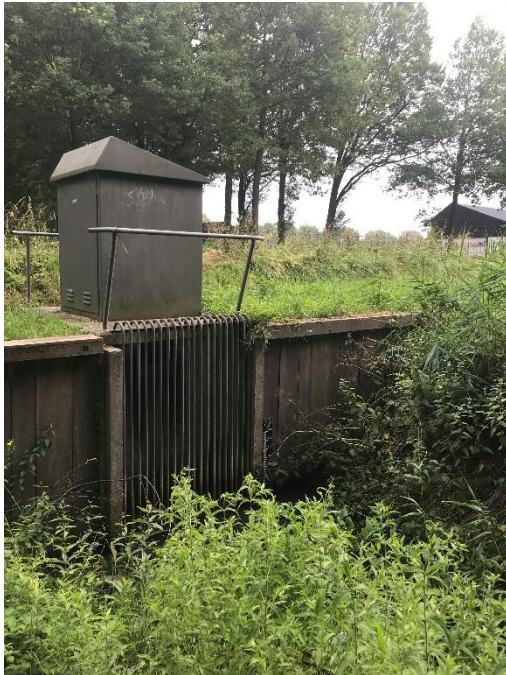
Foto 4: Gemaal in A-watergang ZL22 aan de zuidzijde van de Leemputten. Dit gemaal heeft een aanslagpeil van 7,60 m. +NAP. Rechts: Leggerkaart Waterschap de Dommel. Hierop is te zien dat het uitgedempte water in A-watergang ZL-20 stroomt, welke het water ten zuiden van Leemkuilen in noordoostelijke richting afvoert. Het waterpeil van watergang ZL-20 wordt hier bepaald door de bodemhoogte van de duiker onder de Haarense baan van 8,14 m. +NAP. Voor een overzichtkaart van de A-watergangen wordt verwezen naar Bijlage 1.

Het waterpeil in de nieuwe kuilen wordt indirect gestuurd door het aanslagpeil van het gemaal in de A-watergang ZL 22, dat is ingesteld op een maximaal waterpeil van **7,60 m. +NAP** (eigen metingen in maart, juni, november 2020 en maart 2021). Daarnaast is er geen verbindingsduiker aangetroffen tussen kuil K6 en A-watergang ZL-22, waardoor water in de oude en Nieuwe Leemkuilen stagneert. Door het ontbreken van een verbindingsduiker in combinatie met de geringe doorlatendheid van de leembodem, stijgt het waterpeil in deelgebieden oude en nieuwe leemkuilen dus ruim boven het maalpeil van 7,60 m. +NAP. Het lijkt er dus op dat het originele peilbeheer van de oude en nieuwe leemkuilen niet meer wordt toegepast.

Het waterpeil van A-watergang ZL-22, die het water vanuit poel H1 afvoert, wordt bepaald door het aanslagpeil van 7,6 m. +NAP van het gemaal bij het kruispunt van de Kreitenheideweg/Haarense baan. Het gemaal pompt het water uit de ZL-22 in de A-watergang ZL-20, welke het water langs het natuurgebied in noordoostelijke richting afvoert (zie Foto 4 en onderstaande Figuur 9).

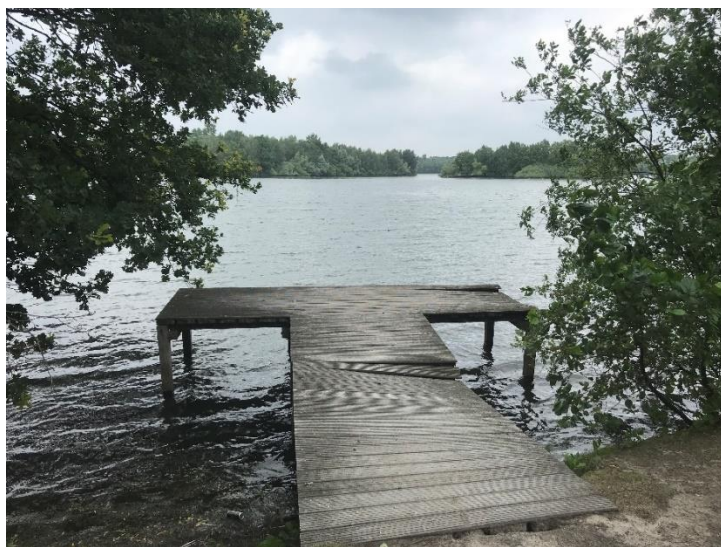
*Foto 5: Zicht op de Brabantse hoek vanaf een vissteiger langs de Heusdense baan. Op de achtergrond de twee eilanden.*

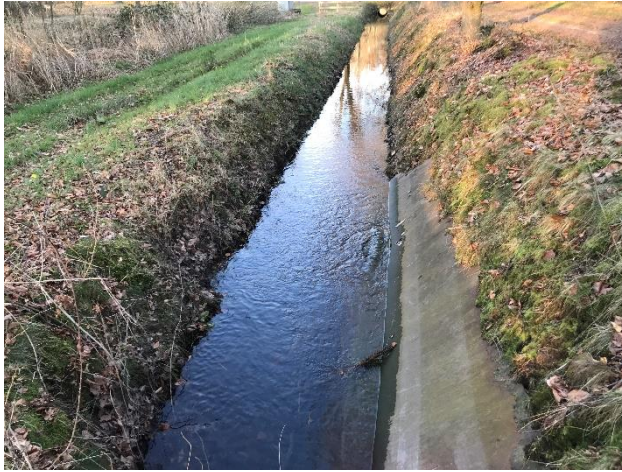
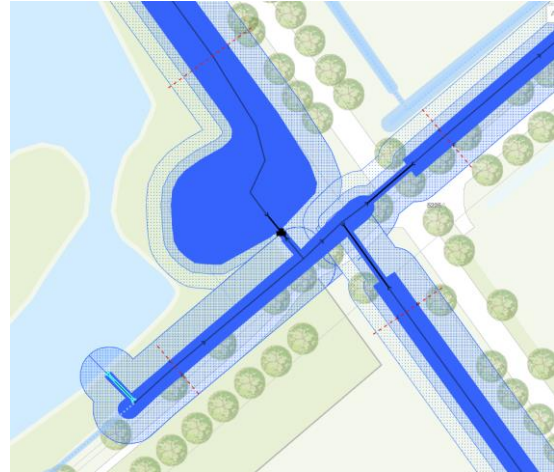
Foto 6: Uitstroming via onder water gelegen verbindingsduiker DSH0008041 tussen de waterwinplas Brabantse hoek en A-watergang ZL-24 (klein traject), die het water in noordoostelijke richting afvoert naar de ZL-20 (Waterschap De Dommel, 2025). De A-watergang wordt tevens vanuit de noordwestzijde via een gemaal wordt gevoed door A-watergang ZL-23, die de afwatering van de gronden ten noorden en noordwesten van de Leemkuilen verzorgt. A-watergang ZL-20 wordt tevens vanuit het zuidoosten gevoed door bovenlopen van watergang ZL-20 die de afwatering van de gronden ten zuiden van de Leemkuilen verzorgt. Voor een overzicht van de leggerwatergangen wordt verwezen naar de overzichtkaart in Bijlage 1.

Aan de noordoostzijde van de Brabantsehoek bevindt zich een PVC duiker met een diameter van 200 mm tussen de plas en de noordoost gerichte sloot die in rechtstreekse verbinding staat met A-watgang ZL-20. In de winter stroomt er een grote hoeveelheid water via deze duiker uit de zandwinplas naar de ZL-20. De binnen onderkant van de betonnen duiker bedraagt 7,65 m. +NAP. Door de aanwezigheid van de duiker wordt het waterpeil van de Brabantsehoek in de winter afgetopt op een hoogte van 7,65 m. +NAP. Doordat de duiker klein is gedimensioneerd in vergelijking met de grootte van de plas en duiker makkelijk verstopt kan raken, kan het waterpeil van de plas in de wintermaanden enige decimeters boven dit niveau uitstijgen. In paragraaf 5.3.1 op bladzijde 54 wordt nader ingegaan op de peilfluctuatie van de zandwinplas Brabantsehoek.

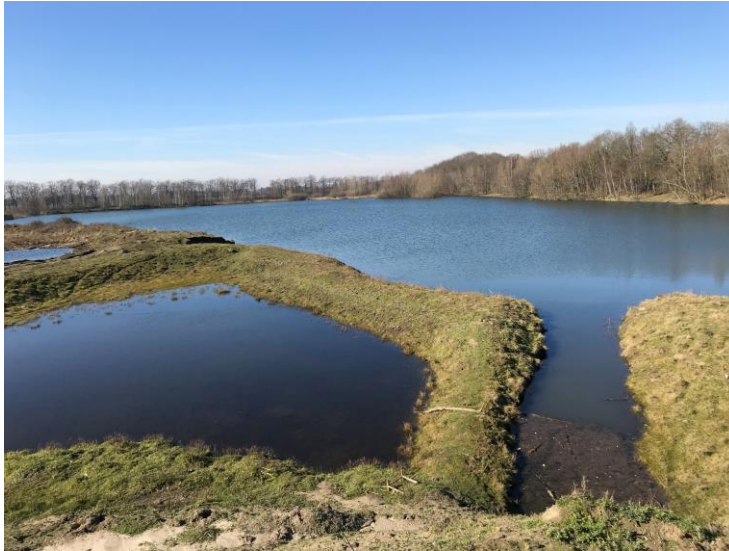
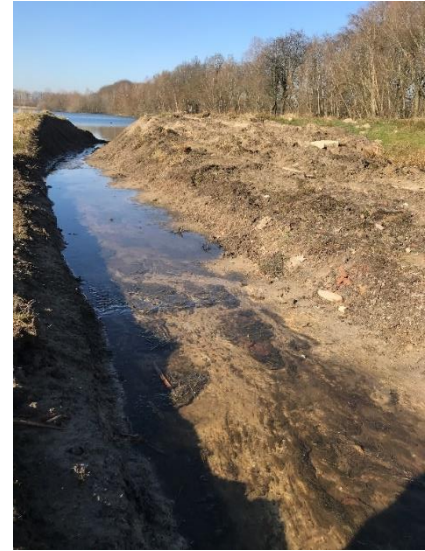
*Foto 7: Links: zicht op de Heidekreitenplas vanaf het gronddepot aan de zuidoostzijde en poelen H1A en H2, die grotendeels zijn aangelegd in de aangevulde grond van wisselende samenstelling. Rechts: uitstroming van water uit Heidekreitenplas in maart 2020 via de uitgediepte verbindingsloot naar poel H1 toen de drempelhoogte nog 8,0 m. +NAP bedroeg.*

Vóór de inrichting als natuurgebied bevond zich in de Heidekreiten een regulier bemest grasland. Ten behoeve van de inrichting als natuurgebied is in de niet aangevulde delen de voedselrijke bouwvoor verwijderd, waardoor de begraasde graslandvegetatie nu relatief schraal en zeer bloemrijk is. Aan de zuidoostzijde zijn op de afgegraven bodem tijdelijk gronddepots ingericht (zie Foto 7 - links).

en poel H1 (zie voor de ligging van deze poel de overzichtkaart in Bijlage 1). Er stroomde op dat moment ca. 2 tot 3 l/sec water over de slootbodembodem naar poel H1 (zie Foto 7 -rechts).

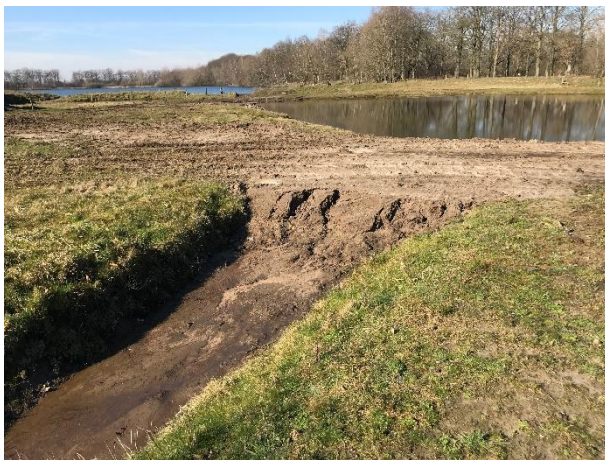
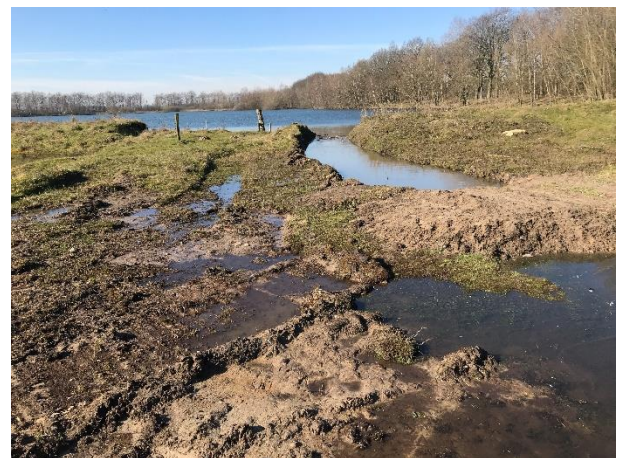
*Foto 8: Links: deels herstelde drempelhoogte van de Heidekreitenplas door het aanbrengen van een grondwal in de verbindingssloot tussen poel H1 en A-watergang ZL-22. Rechts: 2e grondwal in de verbindingssloot tussen de Heidekreitenplas en poel H1. Het water stroomde tijdens het veldbezoek in maart 2022 uit de Heidekreitenplas over maaiveld naar poel H1. Hierdoor werd het waterpeil van de Heidekreitenplas afgetopt op 8,4 m. +NAP.*

Op 3 maart 2022 was de drempelhoogte van de Heidekreitenplas door de beheerder met 40 cm verhoogd tot ca. 8,4 m. +NAP. De verhoging vond plaats door het aanleggen van een brede grondwal in de verbindingssloot tussen poel H1 en A-watergang ZL-22 (zie Foto 8 - links) en een smalle grondwal in de verbindingssloot tussen de Heidekreitenplas en poel H1 (zie Foto 8 – rechts). Het waterpeil van de Heidekreitenplas was hierdoor gestegen tot 8,40 m. +NAP.

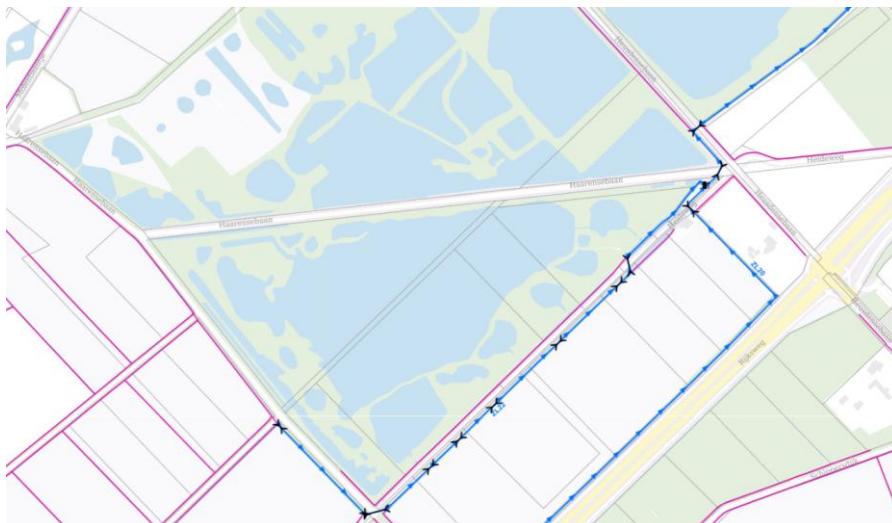
Figuur 9: Legger waterschap De Dommel met hierop aangegeven de ligging van de A-watergaten aan de zuidzijde van het gebied en gemaal op de kruising Heideweg en Haarense baan dat het water bij peilen hoger dan 7,6 m. +NAP uit de ZL-22 in de ZL-20 pompt. Strooming water in de A-watergaten is overwegend zuidwest naar noordoost.

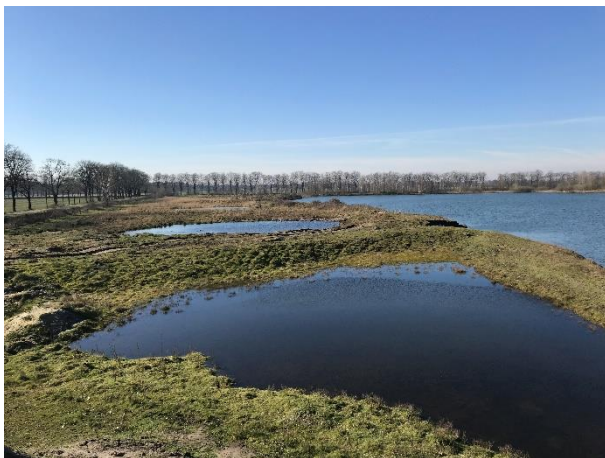
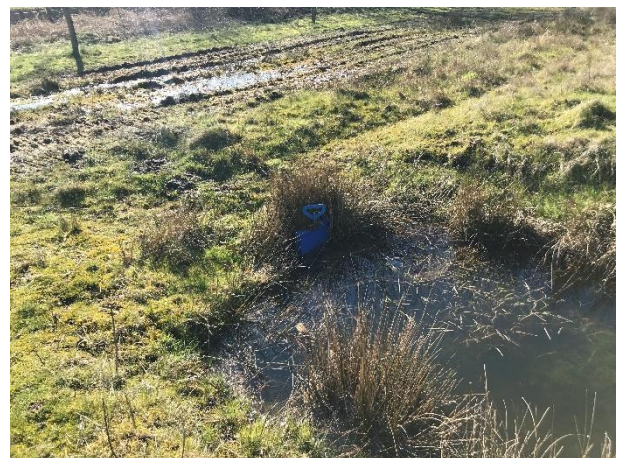
Foto 9: Links: zicht op poelen H2 (voorgrond), H3 en Heidekreitenplas. Rechts: afsluiter in poel H3

In het Herinrichtingsplan zou de noordelijke bermsloot van de Kreitenheideweg worden uitgediept tot 6,95 m. +NAP. De bodemhoogte van de poelen zou variëren tussen 7,3 tot 7,5 m. +NAP. De poelen zouden met een verbindingssloot en duiker worden verbonden met de bermsloot, waardoor de poelen indien nodig kunnen worden drooggezet. Met behulp van een eenvoudige stuw kunnen de poelen desgewenst worden ontwaterd (zie Foto 9 - rechts).

- De stuw en duiker in poel H2 is kapot en verwijderd. De duiker is dichtgemaakt.
- De stuw in poel H3 heeft een BOD (Binnen onderkant duiker) van 8,22 m. +NAP, hetgeen 20 cm hoger is dan de bodemhoogte van deze poel (8,00 m. +NAP). Hierdoor kan de poel niet volledig worden drooggezet. De duiker is dichtgemaakt om lekkage via de duiker te voorkomen.
- De stuw en duiker in poel H5 heeft een binnenonderkant van 8,35 m. +NAP, hetgeen lager is dan het ondiepe zuidelijk deel van de poel (bodemhoogte 8,50 m. +NAP), maar 35 cm hoger dan de bodem van het diepe noordelijke deel van poel H5 (8,00 m. +NAP). Hierdoor kan het noordelijke deel van de poel niet worden drooggelegd.

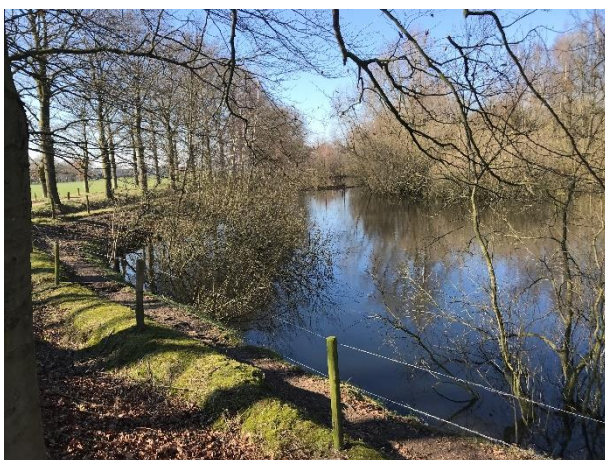
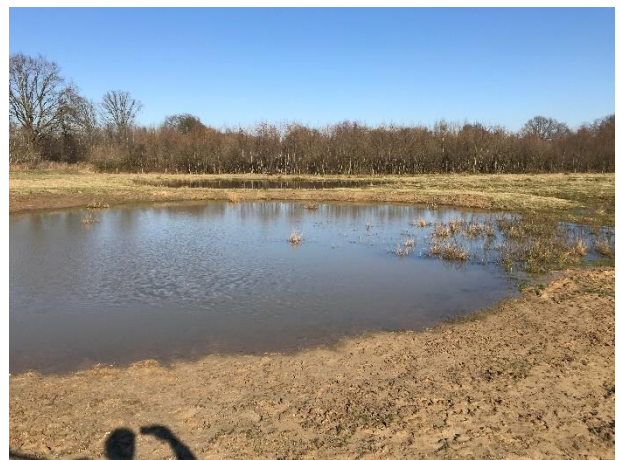
Foto 10: Links – poel P1 omgeven door wilgen en elzenbos. Rechts – poelen P6 en P8 in open grasland begraasd door paarden.

Aan de noordwestzijde van het gebied zijn meer recent een groot aantal boomkikkerpoelen aangelegd. Poelen P1 t/m P4 waren onderdeel van plan LONDO en verschijnen vanaf 1999 op de topografische kaarten (zie Bijlage 15). Deze ca. 25 jaar oude poelen worden omgeven door wilgenstruwelen (zie Foto 10 - links).

In dezelfde periode zijn de bezonde poelen P6 t/m P11 aangelegd (zie Foto 10 - rechts). Deze poelen hebben in de droge jaren 2017-2020 langdurig drooggestaan en zijn daarom eind 2020 uitgediept.

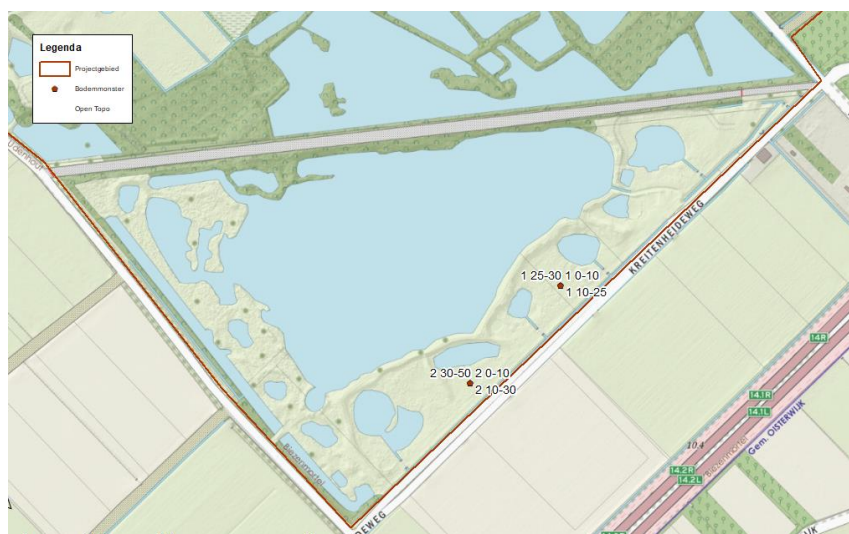
Figuur 17: Locaties en bemonsterde diepte bodemchemie Heidekreiten

Door de vergraving van met name de noordzijde van deze gronden is de bodemchemische samenstelling naar verwachting zeer wisselend. Om toch enig inzicht te krijgen in de bodemsamenstelling, is deze op twee locaties gemeten (locatie 1 en 2; zie Figuur 17). Het gaat om locaties waar vermoedelijk alleen de toplaag van 40 cm is verwijderd, en daarna wellicht nog enige oppervlakkige bodemroering of aanvulling met bodem van elders heeft plaatsgevonden. De bodemsamenstelling is in diverse opzichten van belang. Deze bepaalt in belangrijke mate de waterkwaliteit in de Heidekreiten, maar ook in poeltjes die op de aangebrachte bodem zijn aangelegd. Ook de ontwikkeling van de terrestrische delen wordt uiteraard in grote mate bepaald door de aangebrachte bodem.

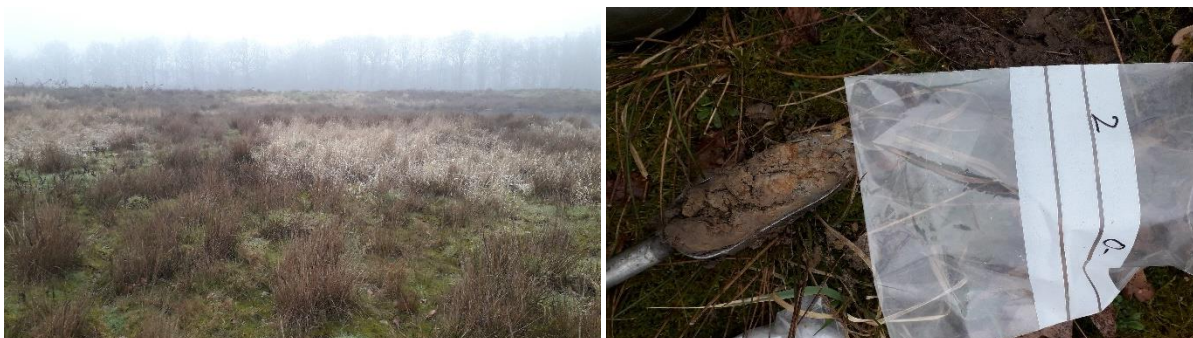
Foto 12: Links - overzicht van bodemlocatie 1; Rechts - toplaag bodemlocatie 2.

Op locatie 1 is sprake van een zandbodem in de bovenste 50 cm, terwijl locatie 2 geheel uit leem bestaat. De bodem op locatie 1 is vrij arm aan fosfaat (toplaag totaal-P: 3,5 mmol/l en Olsen-P: 368  $\mu\text{mol/l}$ ). Tevens is de labiele P-concentratie (P-zout) laag ( $\leq 1 \mu\text{mol/l}$ ) alsmede de nitraatconcentratie ( $\leq 60 \mu\text{mol/l}$ ). De toplaag van de bodem had verder een matige buffering (Ca-t: 11 mmol/l, Ca-z:  $\pm 5.400 \mu\text{mol/l}$ ). De bodem is op 25-50 cm mv meer gebufferd (Ca-t: 23 mmol/l, Ca-z:  $\pm 11.800 \mu\text{mol/l}$ ). Deze bodem is in principe geschikt als waterbodem voor tamelijk voedselarme, zwak tot matig gebufferde wateren. Vanuit terrestrisch perspectief is de bodem geschikt voor de ontwikkeling van een heischraal grasland of een kleine zeggenvegetatie, afhankelijk van de hydrologie. Op de locatie was een afwisseling van ruigtekruiden met een lage, open vegetatie aanwezig (zie Foto 12).

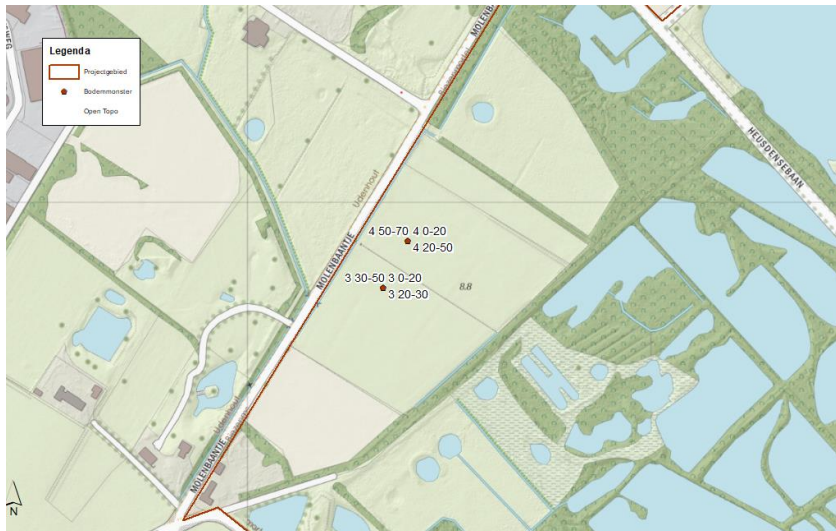
Figuur 18: Locaties en bemonsteringsdiepte bodemchemie graslanden noordwest

Voor de graslandpercelen (locatie 3 en 4) is het doel het omvormen naar vochtig hooiland (streefconcentratie plantbeschikbaar/Olsen-P: 300-800/900  $\mu\text{mol/l}$ ). De huidige natuurwaarden zijn gering, de percelen zijn tot op heden in agrarisch gebruik geweest en in 2021 is nog drijfmest uitgereden en was de drainage nog niet aangepakt. De locaties van de bemonsterde bodemprofielen is weergegeven in Figuur 18.

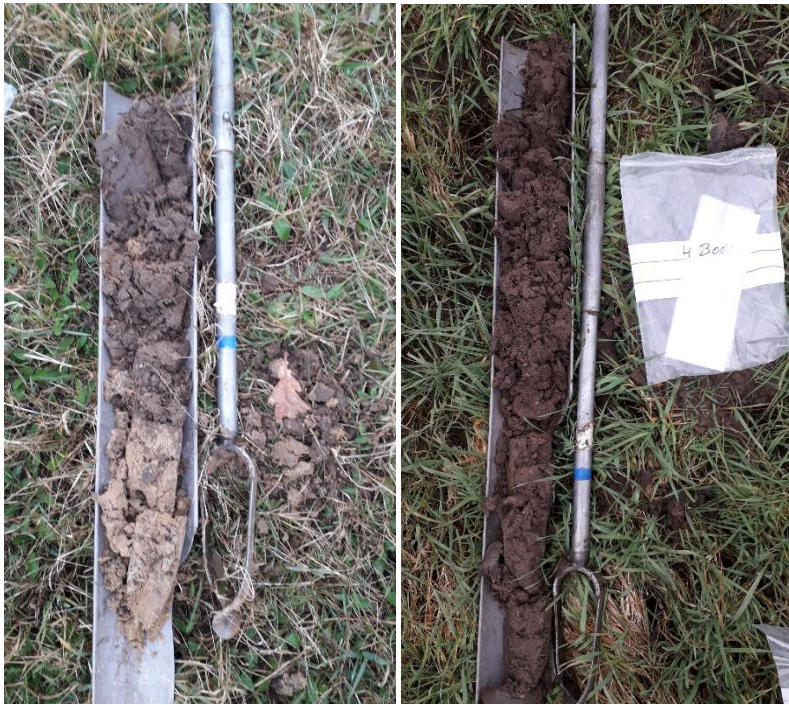
Foto 13: Links - bodemprofiel van locatie 3; Rechts - bodemprofiel van locatie 4.

De zandige bouwvoor is als gevolg van het agrarisch gebruik verrijkt met fosfaat (totaal-P: 15,5-17,4 mmol/l) en kennen daardoor een grote fractie plant beschikbaar fosfaat (Olsen-P: 1915-1531  $\mu\text{mol/l}$ ; Foto 13 - links). De bouwvoor is hiermee veel te rijk aan fosfaat voor de ontwikkeling van een vochtig hooiland. Onder de bouwvoor is de lemige zandlaag (30-50 cm-mv) matig verrijkt met fosfaat (totaal-P: 11,2 mmol/l en Olsen-P: 985  $\mu\text{mol/l}$ ) en ijzerrijk (Fe-t: 277 mmol/l). Na afgraven van 30 cm (de bouwvoor) is de zandige bodem geschikt voor de ontwikkeling van kruidenrijk grasland of in combinatie met 10-35 jaar maaien en afvoeren voor een blauwgrasland of (matig gebufferd) vochtig hooiland (Ca-t: 21 mmol/l, Ca-z:  $\pm 15.400 \mu\text{mol/l}$ ).

De bouwvoor (50 cm dik) op locatie 4 is als gevolg van het agrarisch gebruik sterk verrijkt met fosfaat (totaal-P: 19-17,8 mmol/l) en er is veel plant beschikbaar fosfaat aanwezig (Olsen-P: 2512-1681  $\mu\text{mol/l}$ ; Foto 13 - rechts). Ook is de P-zout concentratie verhoogd (17  $\mu\text{mol/l}$ ) en is de bodem matig nitraatrijk (226  $\mu\text{mol/l}$ ). Locatie 4 is hiermee voedselrijker dan locatie 3. De bouwvoor is te rijk aan fosfaat voor de ontwikkeling van een vochtig hooiland. Onder de bouwvoor is ook de lemige zandlaag (50-70 cm-mv) matig verrijkt met fosfaat (totaal-P: 14 mmol/l en Olsen-P: 1250  $\mu\text{mol/l}$ ), maar tevens vrij ijzerrijk (Fe-t: 152 mmol/l). Na afgraven van 50 cm (de bouwvoor) is de zandige bodem geschikt voor de ontwikkeling van kruidenrijk grasland of in combinatie met ca. 30-50 jaar maaien en afvoeren voor een blauwgrasland of vochtig hooiland (Ca-t: 34 mmol/l, Ca-z:  $\pm 12.800 \mu\text{mol/l}$ ).

De verworven graslandpercelen laten twee sterk uiteenlopende bodemprofielen zien (zie Foto 13). De reden hiervoor is dat de bodem hier bestaat op opgebrachte zandgrond na afgraven van de onderliggende leem. Ook is duidelijk dat de bovengrond tot op 30-50 cm diep door bemesting te sterk verrijkt is met fosfaat. Onder vochtige, voedselrijke condities is de kans op verruiging in de vorm van pitrusontwikkeling dan groot. Het is niet waarschijnlijk dat het vernatten van het perceel zal leiden tot een sterke aanvoer van kwelwater, dat zou kunnen zorgen voor vastlegging van fosfaat aan ijzer en daarmee de realisatie van vochtig hooiland op deze fosfaatrijke bodem. Voor het bereiken van het doel vochtig hooiland, moet daarom rekening worden gehouden met of een zeer lange verschralingsduur, en/of het afgraven van ongeveer 30 cm bouwvoor. De botanische doelstelling kan ook vrij beperkt blijven, bijvoorbeeld een tamelijk soortenarm vochtig hooiland. Hierbij past een hoeveelheid plant beschikbaar fosfaat van 1200 micromol/liter, wat correspondeert met een geschatte verschralingsduur van 36-62 jaar (zie Tabel 5; kolom M12).

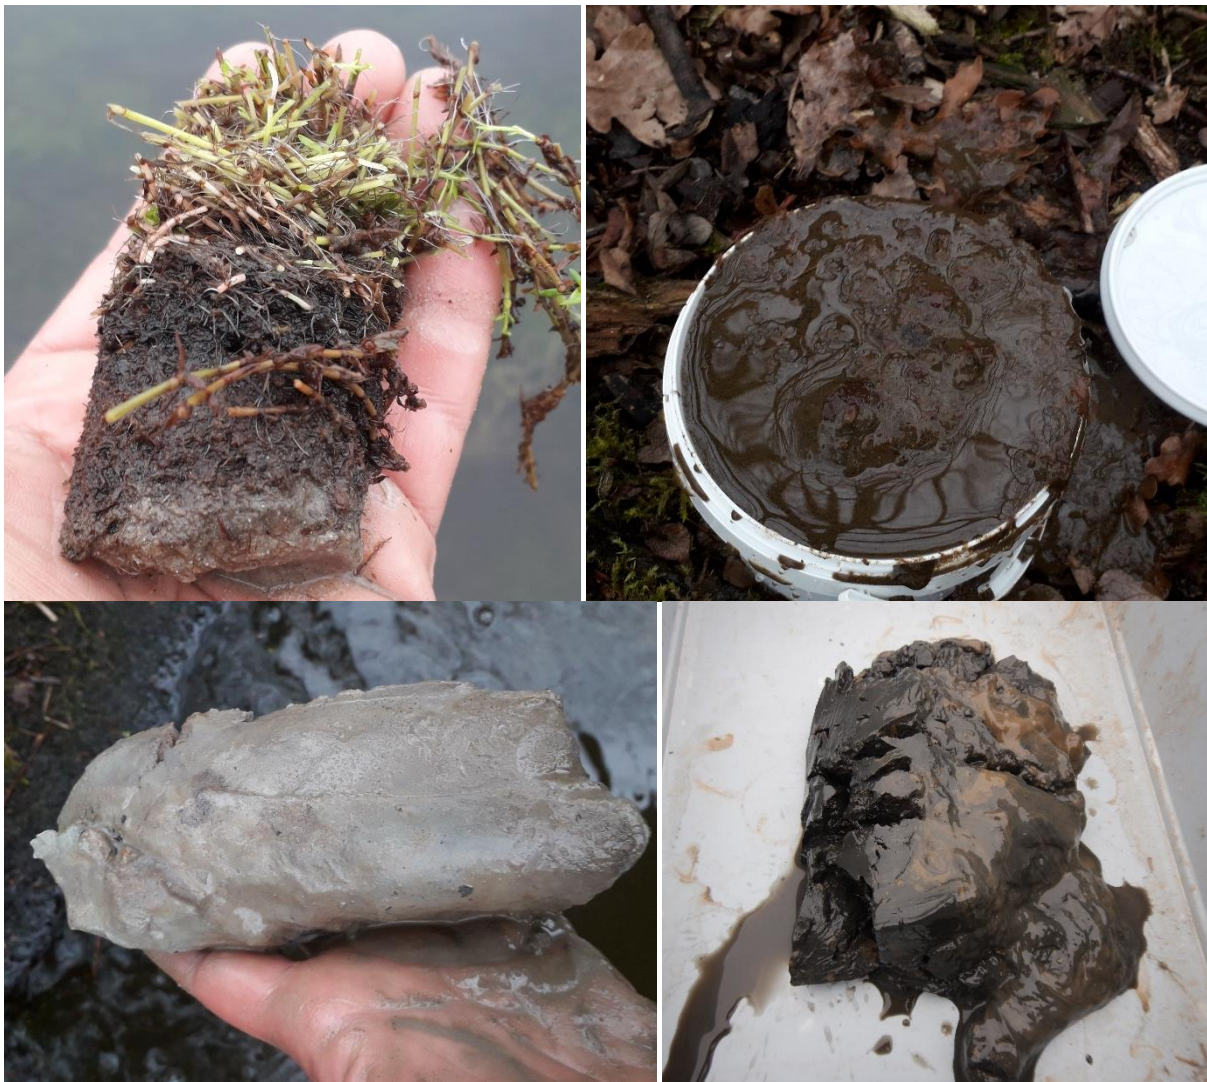
Figuur 33: Linksboven - H5 watercrassulamat in maart 2021; Rechtsboven - slibbodem uit K10; Linksonder - leembodem uit K1; Rechtsonder - slibbodem uit de Heidekreiten.

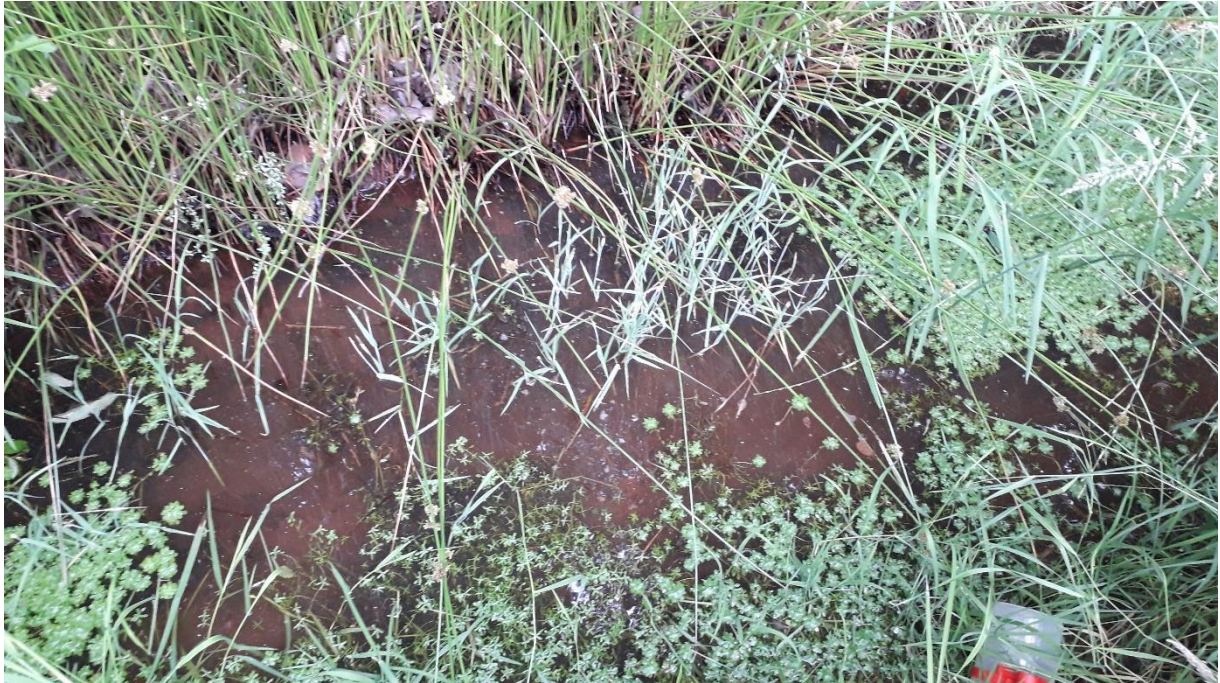
*Foto 14: Foto van de ijzerhoudende sloot sloot ZL-xx. De sloot was niet sterk watervoerend op moment van bemonsteren.*

grondwater niet rijk is aan sulfaat. Verder is ook de sloot ZL-20 bemonsterd, aan de zuidoostzijde van het de Brabantsehoek. Deze sloot is veel armer aan ijzer, waarschijnlijk vanwege een relatief hogere waterstand (vaak hoger dan waterplas Brabantse Hoek. Sloop ZL-xx tenslotte, die ligt in het terrein ten zuidwesten van de Heidekreitenpoelen H6-H8, is extreem rijk aan ijzer en bevat ook vrij veel sulfaat (foto 14) . Het is duidelijk dat de (meeste) sloten doen waarvoor ze zijn aangelegd, namelijk het draineren van het oppervlakkige grondwatersysteem.

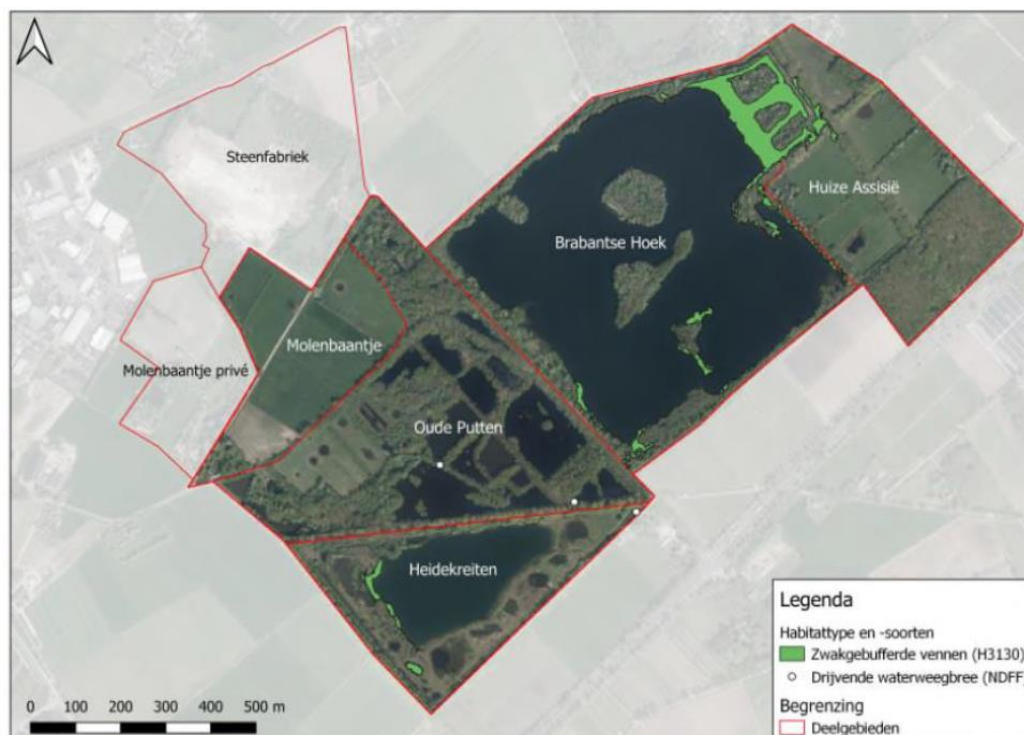
Figuur 39: Ligging van het projectgebied en aangewezen habitattypen en soorten
